# Próg stabilizujący dno Dunajca

Takim zadaniem jest ostatnio realizowana budowa progu stabilizującego dno rzeki Dunajec w rejonie obiektu mostowego nr 54, w ramach inwestycji „Wzmocnienie nawierzchni drogi krajowej nr 4, na odcinku Targowisko – Tarnów”.

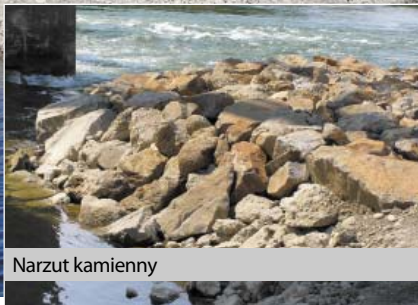
Narzut kamienny

Ściankę wykonaliśmy na odcinku 76 mb. Jej zwieńczenie stanowi oczepek żelbetowy o wymiarach 60 cm x 60 cm. Po obu stronach ścianki ażurowej ułożony został narzut kamienny, na długości po 10 m od osi ścianki w górę i w dół rzeki. Minimalna grubość warstwy wynosi 1,2 m. Narzut wykonany został z głazów kamiennych o wymiarach boków nie mniejszych niż 80 cm. W miejscu wyboju kamień został ułożony na istniejącym dnie.

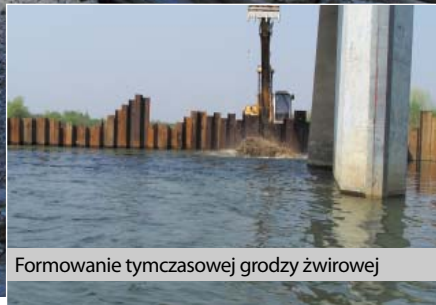
Formowanie tymczasowej grodzy żwirowej

Budowę rozpoczęliśmy od wykonania żwirowej grodzy, poprzecznej do nurtu, zamykającej odcinek rzeki przy jej prawym brzegu. Szerokość grodzy wynosiła w koronie 6 m, przy nachyleniu skarp 1:1,5. Po zakończeniu pierwszego etapu robót wykonaliśmy symetryczną grodzę, tym razem dla zamknięcia odcinka przy brzegu lewym. Grodza żwirowa stanowi drogę technologiczną niezbędną do wykonania docelowej zapory. Po wizji

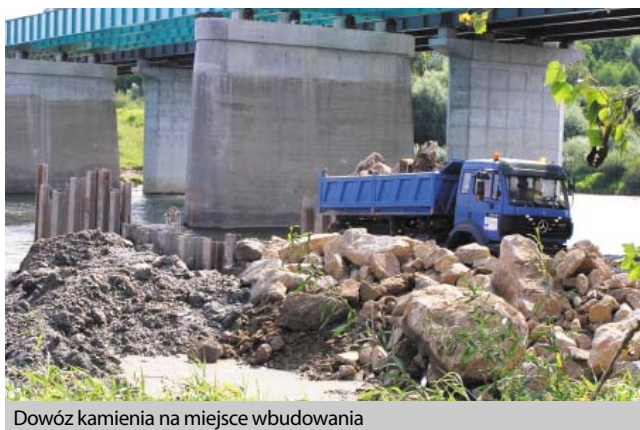
Dowóz kamienia na miejsce wbudowania

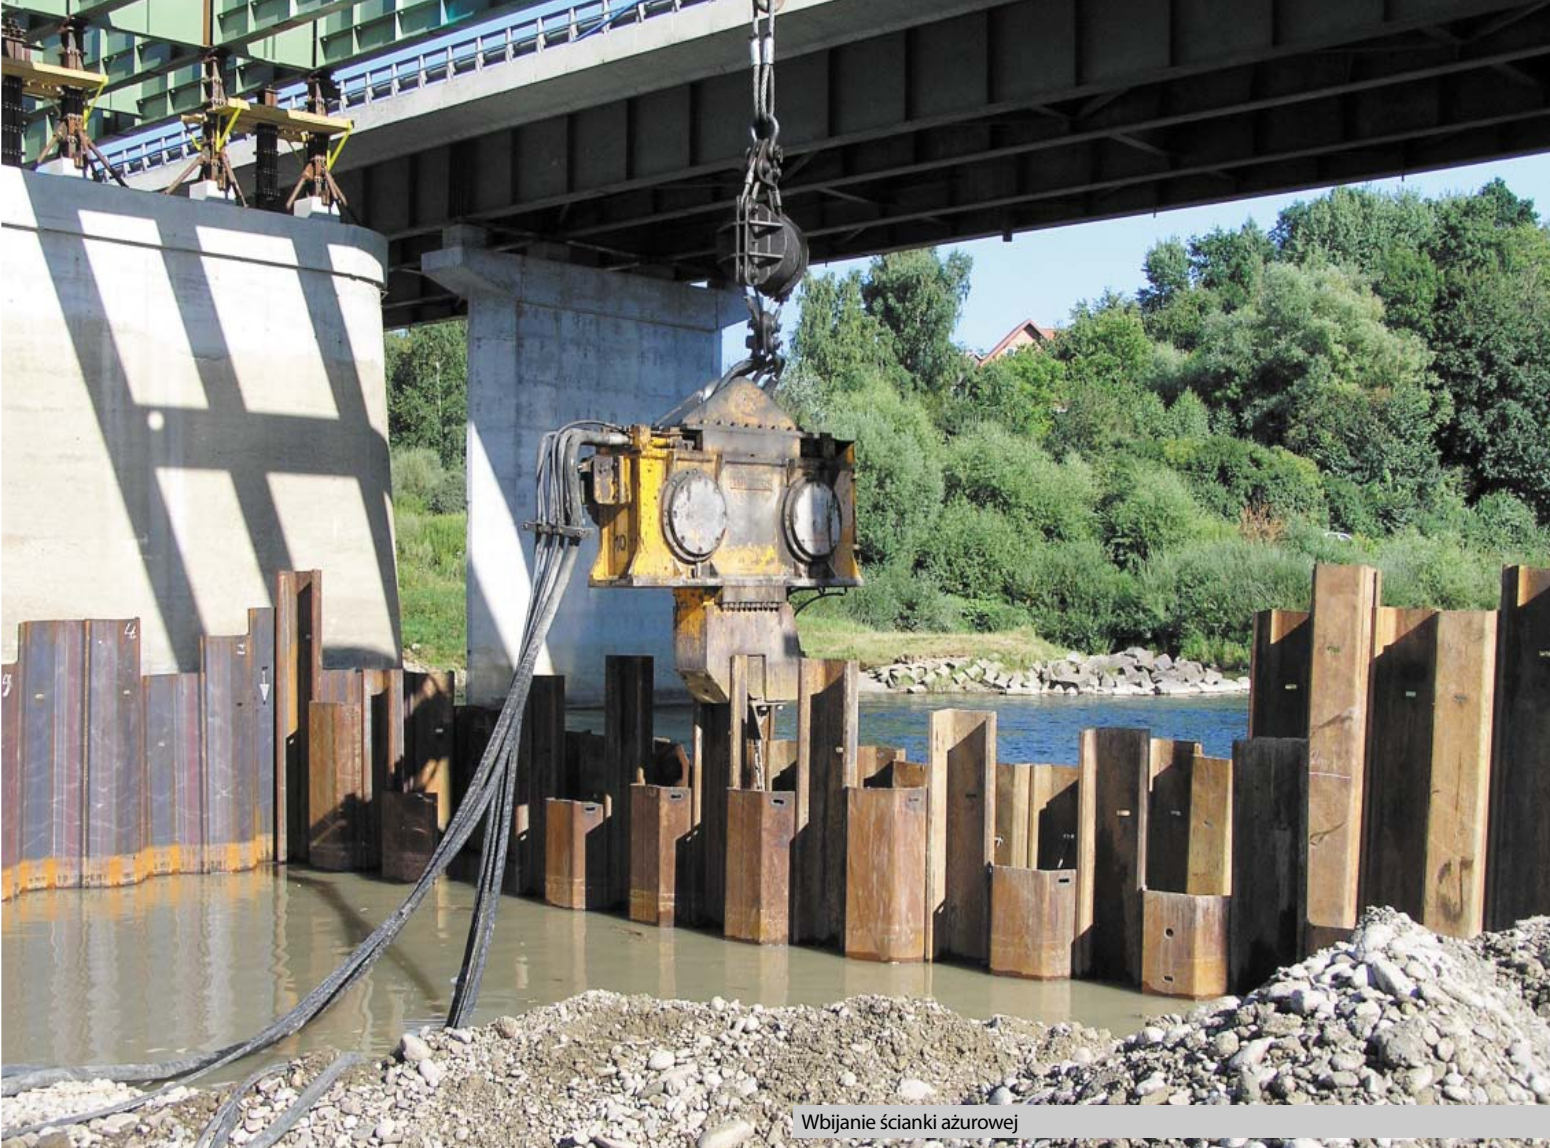
Wbijanie ścianki ażurowej

Zapora końcowa, mająca zapewnić stabilizację dna, zaprojektowana została w formie ażurowej ścianki szczelnej z grodzie stalowych G62. Tego typu przegroda ma doprowadzić do likwidacji wybojów i zahamowania procesu ich tworzenia, a równocześnie pozwalać na filtrację zalegających pod dnem rzeki żwirów. Gro-

dzice pogrążane były w odstępach co 60 cm. Długość poszczególnych elementów wynosiła 8 m. W celu zapewnienia stałych przerw między wbijanymi grodzicami i uzyskania odpowiedniej sztywności przegrody zastosowano dodatkowe wzmocnienie w postaci grodzic PU16 o długości 2 m. Grodzice te były wbijane razem z grodzicami G62 po wcześniejszym połączeniu elementów spawem na wysokości 1,2 m od rzędnej przelewu.

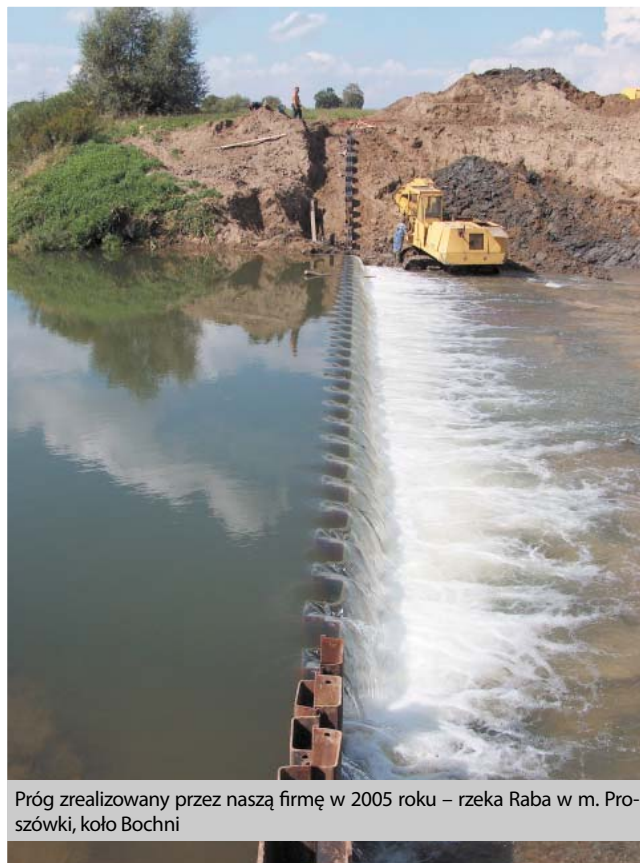
Próg zrealizowany przez naszą firmę w 2005 roku – rzeka Raba w m. Proszówki, koło Bochni
